**Analýza bodových závad na vytipovaných pozemních  
komunikacích v okrese Ostrava-město**

Analysis of Point Defects on Selected Roads in the District of  
Ostrava-City

Ostrava 2020

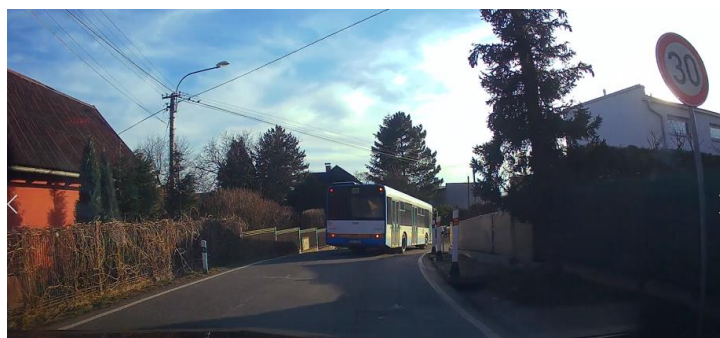
Obrázek 114 Pevné překážky

V úseku se nachází dvojitá zatáčka, kde je snížena maximální dovolená rychlost na 30 km/h. Při BI došlo k průjezdu vozidla hromadné dopravy a osobního automobilu, z obrázku je viditelné, že OA se musel vyhnout do sjezdu k RD, aby nedošlo ke srážce, šířka jízdního pruhu je 2,75 m. Místo je řádně označeno svislým dopravním značením „A 2a, Dvojitá zatáčka, první vpravo“ a „B 20a, Nejvyšší dovolená rychlost“.

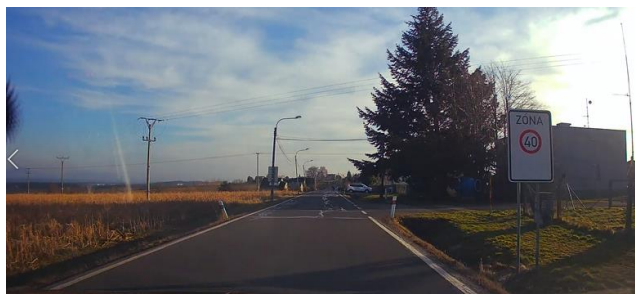
Obrázek 116 Místo osazení SDZ

Komunikace začíná na stykové křižovatce s ul. Opavskou, od kterého vede přímý úsek až do zastavěného území. Na jedné straně se nachází pole, tím řidiči dává falešný pocit, že může rychlost zvyšovat. Přitom svislé dopravní značení „IZ 8a “40“, Zóna s dopravním omezením“, které upozorňuje na rychlostní omezení v oblasti je osazeno v polovině pole.

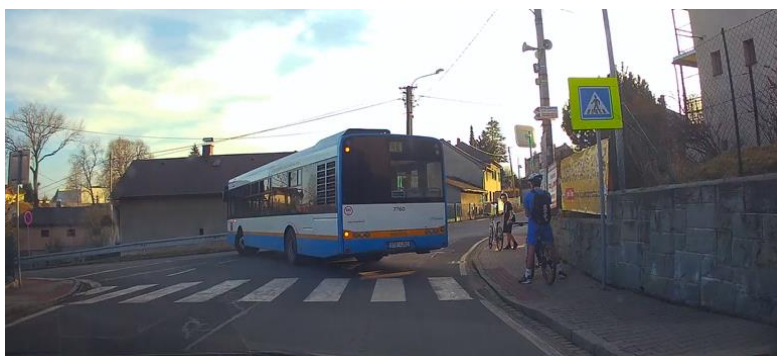
Obrázek 118 Absence SDZ

Na pozemní komunikaci před místem křížení ze směru od stykové křižovatky s ulicí Opavskou není osazené SDZ „P 2, Hlavní pozemní komunikace“ s dodatkovou tabulkou křižovatky, dle TP 65 Zásady pro dopravní značení na pozemních komunikacích se SDZ „P 2, Hlavní pozemní komunikace“ nemusí osazovat, pokud je tvar křižovatky „T“ a vedlejší pozemní komunikace se napojuje zleva, ale musí to platit pouze v přímém směru [22], v tomhle případě se křížení nachází ve směrovém oblouku.

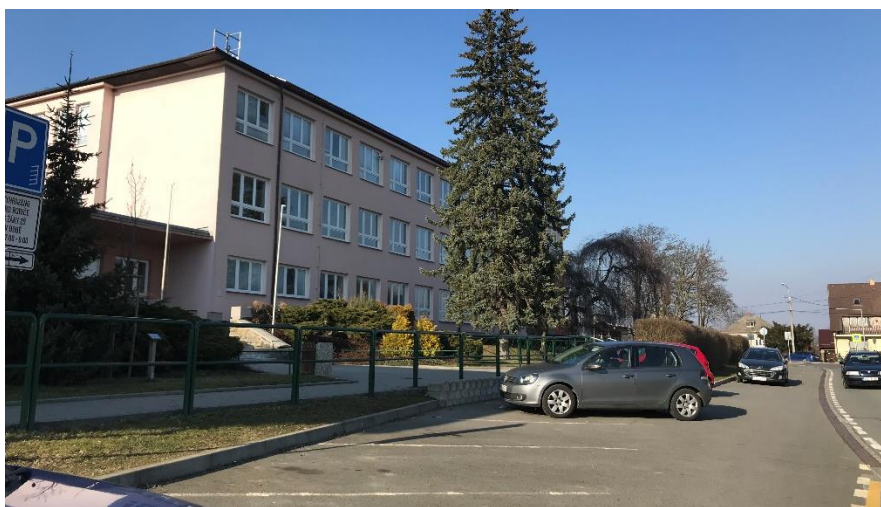
**Obrázek 120** Parkovací stání

V místě parkovacího pruhu je vodorovné značení „V 10c, Šikmé stání“ a „V 10a, Stání podélné“ vybledlé. Nenachází se zde žádné vyhrazené stání pro vozidla přepravující osoby ZTP. Při minimálním počtu parkovacích stání 2-20, má být dle vyhlášky č.398/2009 Sb. o obecných technických požadavcích zabezpečující bezbariérové užívání staveb [17] nejméně jedno vyhrazené stání pro ZTP.

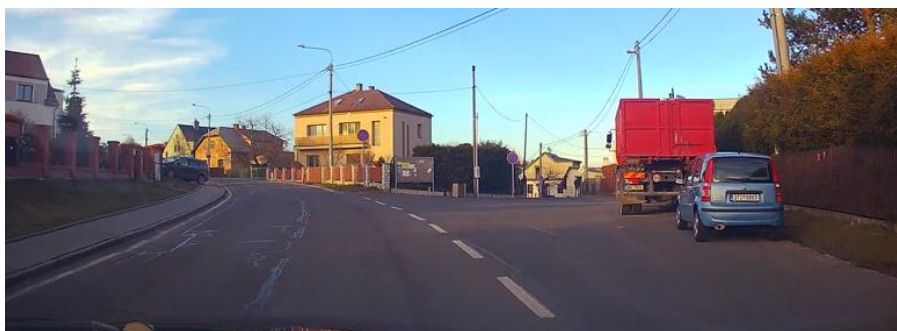
Obrázek 121 Odstavování vozidel

Při prohlídce bylo zjištěno odstavování vozidel mimo vyhrazená místa pro parkování v místě stykového křížení. Zákaz stání na úseku je osazen až za nákladním vozidlem. Jedná se o jednosměrnou komunikaci.

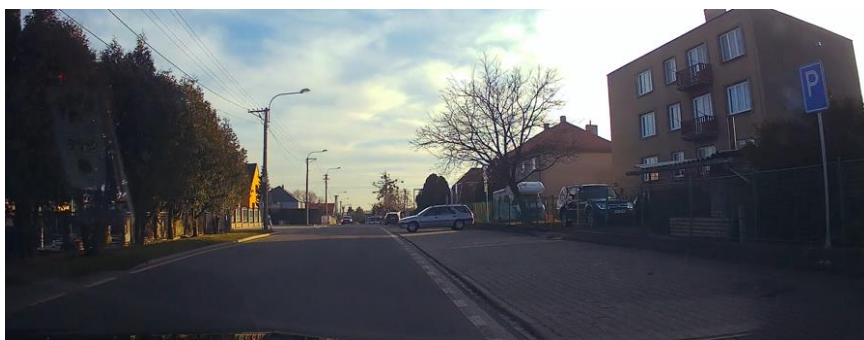
Obrázek 122 Parkovací stání

V místě parkovacího pruhu je vodorovné značení „V 10b, Kolmé stání“ vybledlé.

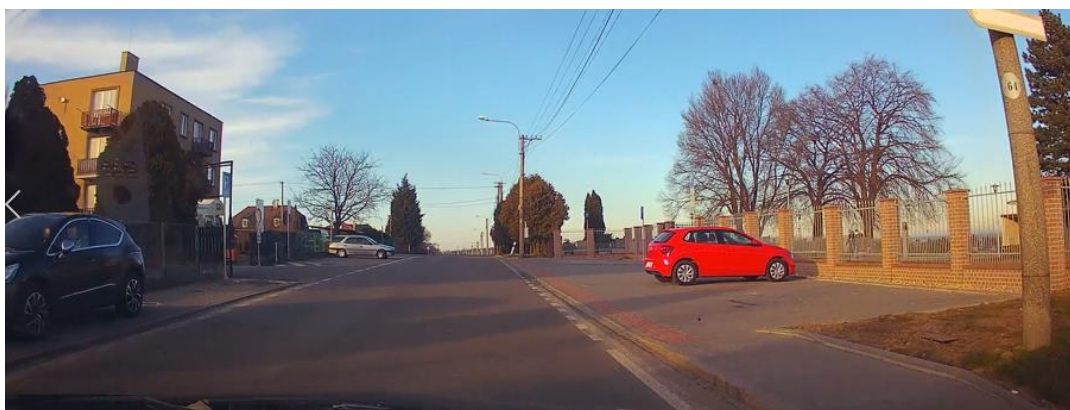
Obrázek 123 Parkovací stání u hřbitova

Před hřbitovem se nachází parkovací místa, které nejsou vyznačena vodorovným dopravním značením „V 10b, Kolmé stání“. Jedno vyhrazené stání je pro vozidla přepravující osoby ZTP.

Z hlediska bezpečnosti chodců navrhuji umístit chodníkový prostor podél plotu v šířce 1,5 m a před chodník umístit podélné stání, jelikož pro kolmé či šikmé není dostatek prostoru. Počet míst se sice sníží, ale dostupnost parkovacích míst v blízkosti je široká.

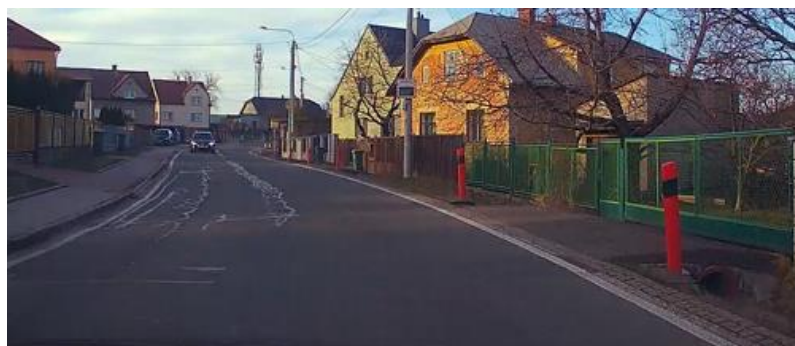
Obrázek 124 Směrové sloupky

V daném úseku se jedná pouze o připojení sjezdů k RD, tedy červené směrové sloupky nejsou vhodně osazené.

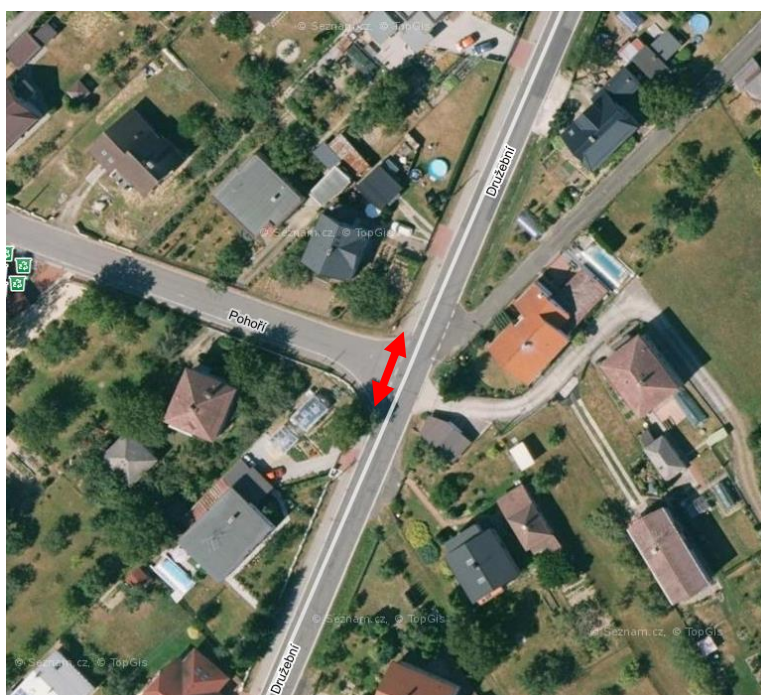
**Obrázek 126 Místo pro přecházení**

V místě stykové křižovatky se nachází místo pro přecházení, které je vybavené varovným pásem, bez svislého a vodorovného dopravního značení. Problémem je délka místa přecházení, které je okolo 15 m. Šířka mezi obrubami v místě přecházení by neměla být větší jak 6,5 m. [21]

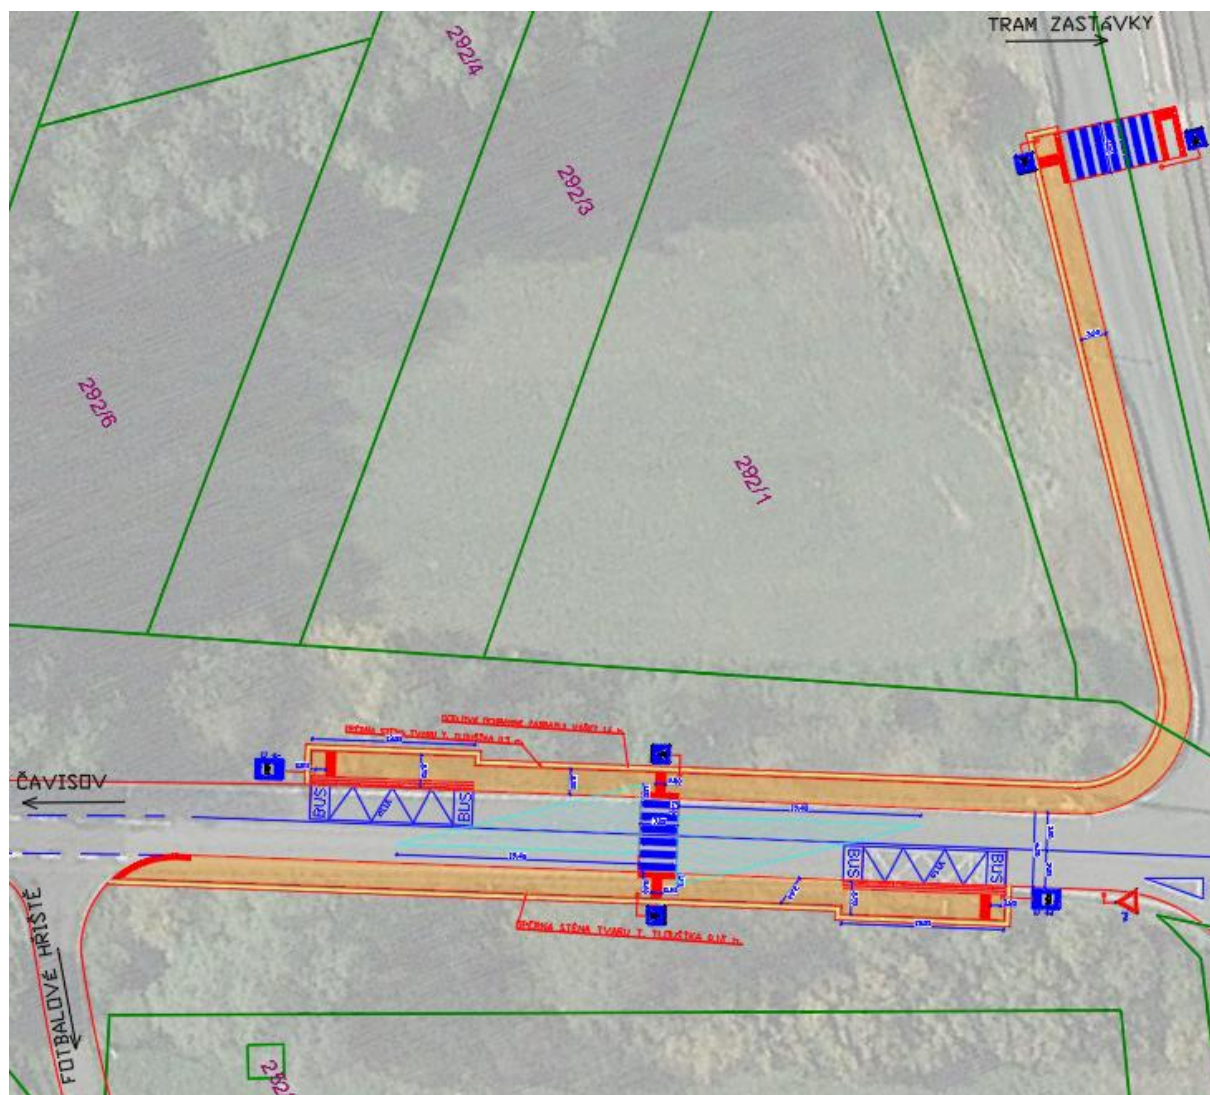
Obrázek 129 Autobusové zastávky, Dolní Lhota

Návrh posledního schématu spočívá v umístění a úpravě značení autobusových zastávek – Dolní Lhota, uspořádání je dle délky rozhledu pro zastavení. Obě zastávky mají délku nástupiště 13,0 m, jsou označeny vodorovným dopravním značením V 11a. Svislé označení zastávek je pomocí IJ 4c. Nástupiště má šířku 2,5 m a jsou užity bezbariérové úpravy. [18]

Kromě dopravního značení je navržen i komunikace pro pěší, která je napojena od tramvajových zastávek Dolní Lhota. Z důvodu úzkého, šířkového uspořádání komunikace a přilehlého svahu je komunikace pro pěší vybudována pomocí opěrných stěn, které mají šířku 0,5 m. Šířka komunikace pro pěší je 2,0 m. V místě přechodu jsou provedeny bezbariérové úpravy.
